**ESTUDIO COMPARATIVO IN VITRO DEL SELLE CORONAL DE TRES CEMENTOS
TEMPORALES (IRM®, COLTOSOL®, RID®,) POR MEDIO DE LA TECNICA DE
MICROFILTRACION BACTERIANA DE DOBLE CAMARA**

INFORME PRUEBAS PILOTO

UNIVERSIDAD CES

MEDELLIN- 2009

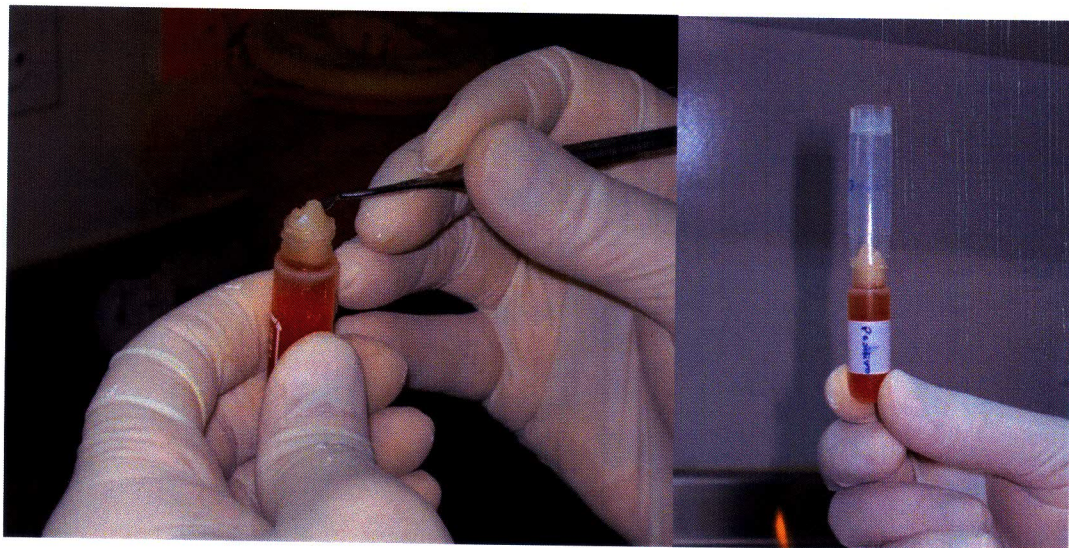
Montaje del sistema de doble cámara pruebas piloto 1 y 2

Para el montaje de las muestras en el dispositivo de doble cámara, los dientes, se ajustaron con acrílico transparente a la boca del frasco de plástico estéril, que contenía caldo BHI estéril con rojo fenol como solución indicadora de pH, el cual se preparó en solución acuosa y fue llevado a una concentración final de 0.002% en el medio (cámara inferior). Se aseguro que la porción radicular de la muestra estuviera en contacto con el caldo. La porción de diente expuesta, fue cubierta al ensamblar la boca de un criovial plástico con el frasco de plástico (cámara superior). Con tapa El fondo de este frasco se

perforó con un instrumento caliente (PKT), generando una apertura a través de la cual se inocularon 2mL de una suspensión de *E. faecalis* ATCC 29212 en caldo BHI, ajustada a la escala 0.5 de Mac Farland –grupo experimental y control positivo.

En la segunda prueba piloto se repitieron los procedimientos de desinfección de la muestra y ensamblaje de las dos cámaras. El operador esta vez fue diferente al que realizó el primer ensamblaje. Esta prueba tuvo como resultado, al igual que la primera prueba, la filtración bacteriana inmediata y cambio de turbidez del caldo en la cámara inferior. Estos resultados nos llevaron a pensar que los frascos de plástico que estábamos utilizando para la realización de estas pruebas no permitían un ajuste adecuado lo que permitió la filtración inmediata.

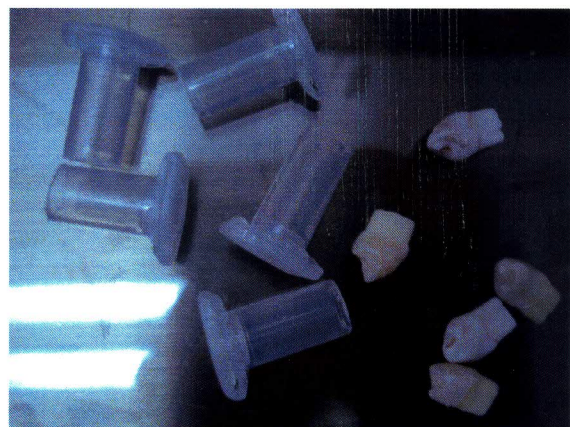
Pruebas piloto 3 y 4

Para las pruebas piloto numero 3 y 4 se realizaron los mismos procedimientos pero se cambiaron los frascos plásticos de la cámara superior, estos tenían que ser modificados cortándolos con un disco de carburo, creando un ajuste a presión con el frasco de la cámara inferior lo que disminuía la posibilidad de filtración. Se uso una vez más como material para ensamblaje del dispositivo de doble cámara el acrílico. Una vez más se presento filtración en ambas pruebas. Estos hallazgos nos hicieron concluir que el acrílico no es un buen material sellador y que permite la microfiltración bacteriana, lo que nos llevo a buscar el uso de nuevos materiales para la realización del ensamblaje del dispositivo de doble cámara.

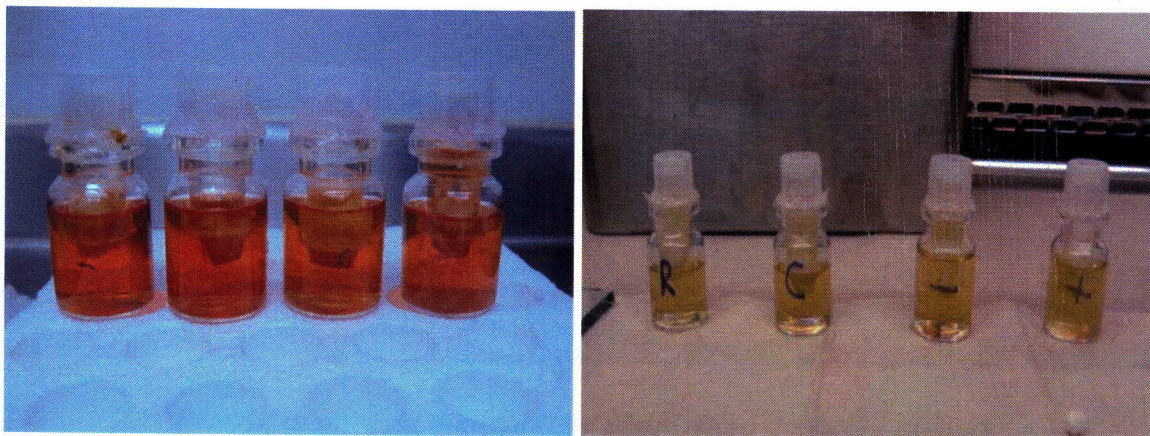
Falla del montaje - se presume manipulación inadecuada

Corregido el protocolo de preparación de los medios, se procede a realizar nuevamente el montaje de 4 muestras que incluyen 2 cementos y control positivo y negativo, se sigue la metodología descrita para la más reciente prueba. El montaje mostró filtración y contaminación de todas las muestras. Se presume manipulación inadecuada y fallas en la fijación de los dientes.
