**APLICACIÓN DE LAS NORMAS DE SEGURIDAD INDUSTRIAL EN LAS OBRAS
CIVILES DE LA CONSTRUCTORA NUEVO HORIZONTE LTDA.**

TRABAJO DE GRADO

ESPECIALIZACIÓN EN GERENCIA DE LA SALUD OCUPACIONAL

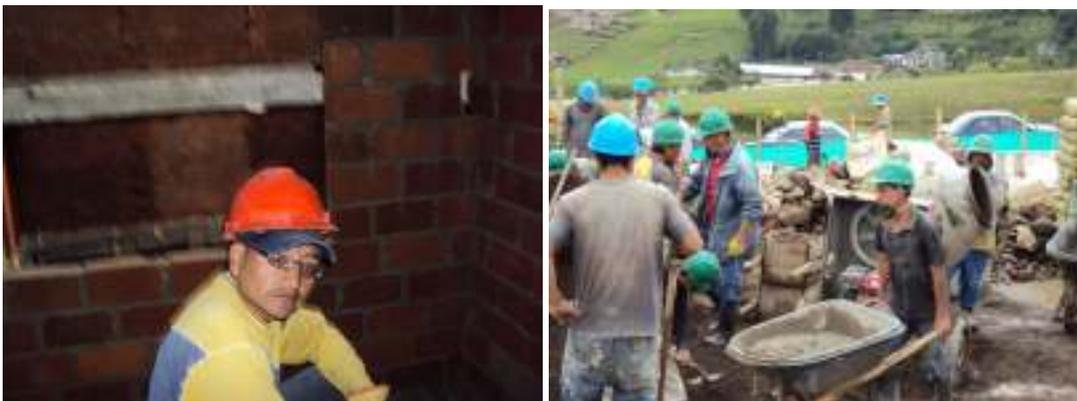
Ilustración 1: TRABAJO CON USO INADECUADO DE LOS EPP.

Vale destacar que el 42% de los trabajadores afirmaron no recibir elementos de protección personal completos o adecuados, afirmación que si se compara con los resultados obtenidos en las causas básicas de los accidentes de trabajo, se observa que existe relación con respecto de la causa básica por factor de trabajo que atribuye como causa de accidente en mayor medida a la falta de compromiso gerencial con la seguridad. Este mismo argumento contrasta con la afirmación ya mencionada de que los trabajadores afirman tener conocimiento sobre el uso de los elementos de protección personal, pues durante la inspección de seguridad se encontraron dos factores que no conformidad muy importantes, uno de ellos alusivo al hecho de que a muchos trabajadores no se les hacían las dotaciones de elementos de protección personal adecuados por parte de la administración de la obra, y otro en cuanto que los trabajadores no utilizaban los elementos de protección personal adecuadamente; pues en la ilustración un siguiente se puede evidenciar a los trabajadores usando parcialmente, es decir inadecuadamente sus protectores respiratorios entre otros elementos.

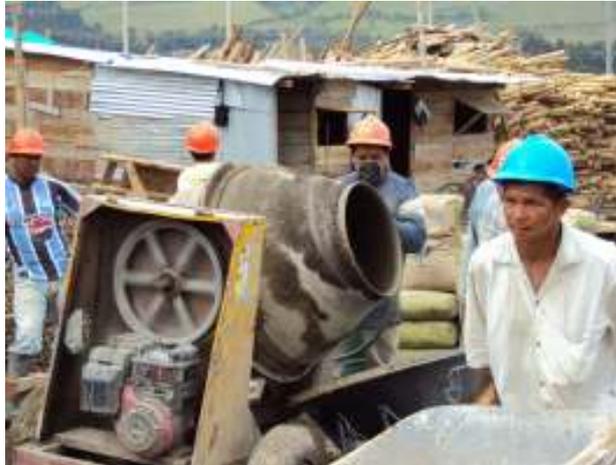
Ilustración 2. OPERACIÓN Y TRABAJO CON UNA MEZCLADORA DE CEMENTO.

En contraste con el conocimiento sobre la seguridad en este tema también guarda una relativa proporción con lo observado en la evaluación de las causas de accidentes de trabajo y con las inspecciones de seguridad hechas al equipo mecánico, de la siguiente manera: teniendo en cuenta que las inspecciones de seguridad hechas al equipo mecánico, que tuvieron como promedio el 69% de conformidades, valor considerado relativamente bajo y que contrasta con que el 78% de los trabajadores considera que los equipos están en buen estado (pues al menos el 28% de ellos tuvieron incidentes accidentes con estos equipos) y que cuatro accidentes fueron argumentados con una causa fundada en la condición insegura de trabajo causado por equipo inadecuado en mal estado; se deduce que en esta categoría el trabajador plantea una opinión totalmente opuesta a la perspectiva de las personas que técnicamente evalúan la seguridad tanto a nivel de esta investigación como de la administración de la obra. Por tanto se puede afirmar que lo que el trabajador considera como un equipo seguro, más bien corresponde a un equipo que aunque inseguro le pueda dar las prestaciones productivas para realizar satisfactoriamente el trabajo. Se sabe que los trabajadores han adoptado costumbres en vasos aprendizaje empírico en la utilización de equipo de construcción en las que a pesar de que el equipo llegue completamente implementado, los trabajadores retiran algunos de sus elementos de protección para la realización del trabajo sin una causa justificada tal como se evidencia en la fotografía de la ilustración 2 siguiente:

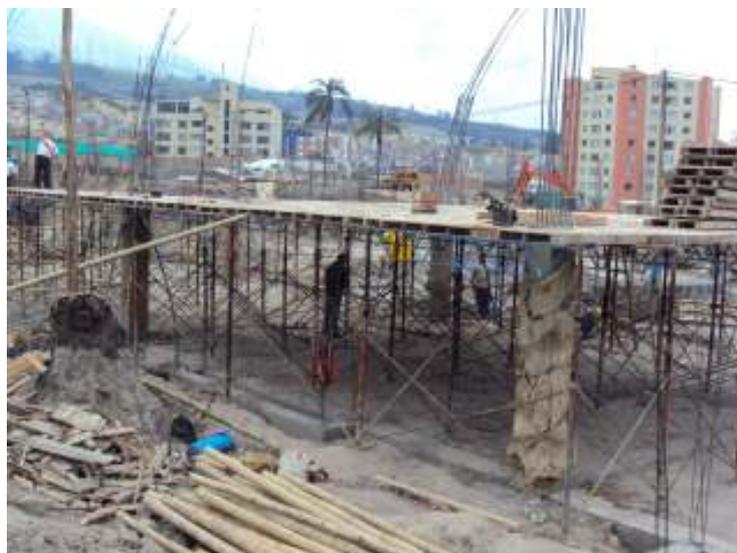
Ilustración 3: ASPECTO DE LA OBRA CON DIFICULTADES DE ORDEN Y LIMPIEZA.

menos el 74% de ellos limpiar las áreas de trabajo al finalizar la jornada, y que el 67% informa a seguridad siempre que ve un peligro en el trabajo. Sin embargo, pese a estas afirmaciones durante la inspección de seguridad se encontró que en promedio sólo se cumplen el 60% de las conformidades en seguridad en orden limpieza y señalización, siendo relevante mente crítico que las operaciones implican trabajo en mampostería y en estructuras solamente cumplieron con el 35% y el 53% respectivamente de las condiciones de seguridad evaluadas. La evidencia fotográfica recaudada muestra que a pesar de que una obra de construcción implica un alto volumen de operaciones con movimientos materiales, es susceptible de ser manejada en condiciones apropiadas de orden fundamentales para el adecuado mantenimiento de la seguridad y el mantenimiento de la actitud responsable de todos los actores frente a ella.

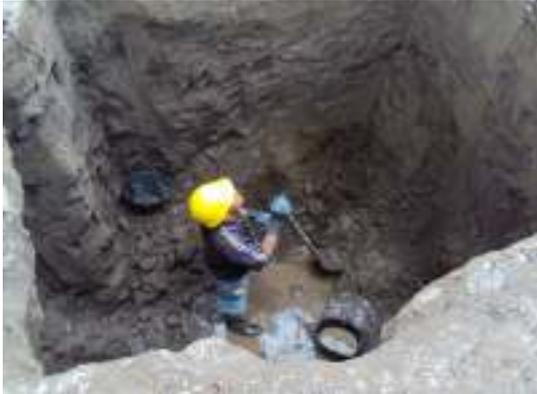
Ilustración 4: PANORAMA GENERAL DEL ASEGURAMIENTO DE LAS AREAS DE TRABAJO.

<p>Excavación sin entubamiento ni medios de salida de emergencia.</p>	<p>Escaleras inapropiadas para el trabajo</p>

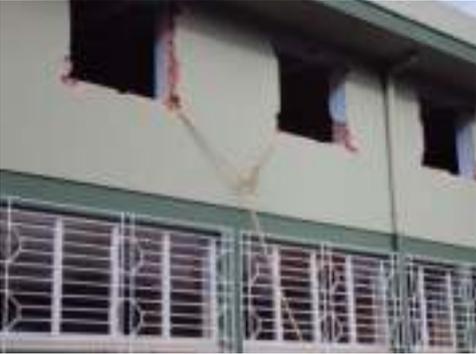
<p>Anclajes inadecuados.</p>	<p>Trabajo en alturas que no cumple ningún parámetro de seguridad.</p>

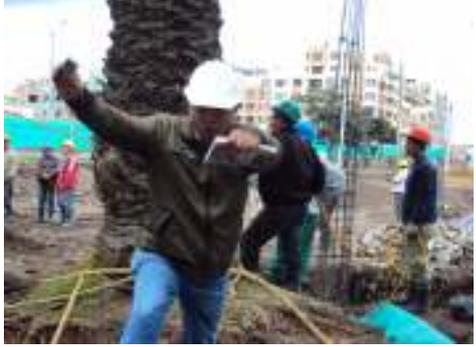
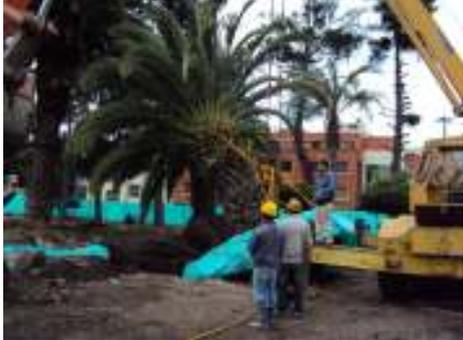
<p>Actitudes inadecuadas en sitios de alto riesgo. (La palma será elevada en una grúa)</p>

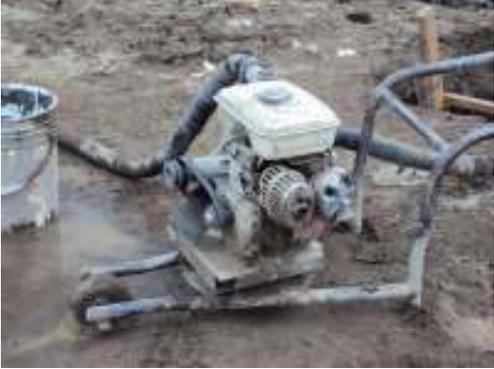
<p>Uso de equipo en mal estado o inapropiado.</p>	<p>Deficiencias en las dotaciones de EPP y recursos para el trabajo.</p>

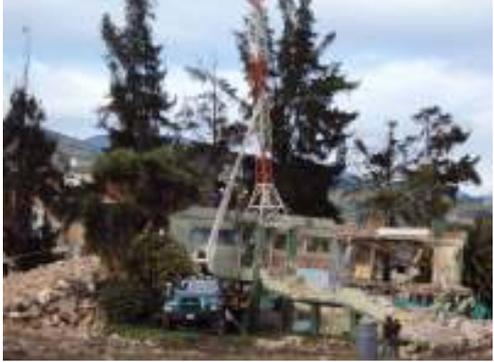
<p>Deficiencias en la supervisión de seguridad.</p>	<p>Actitudes inseguras en condiciones de trabajo inseguras.</p>

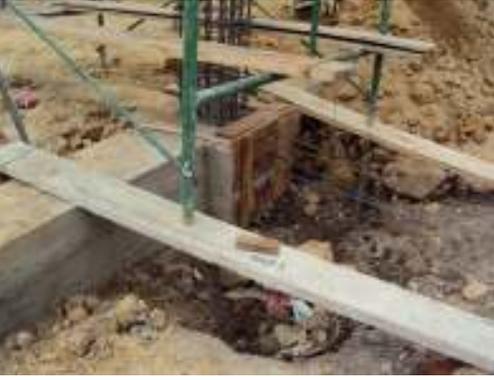
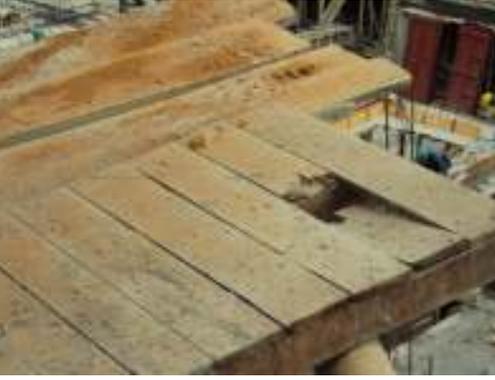
<p>Creación y sostenimiento de condiciones inseguras de trabajo.</p>
