# EXITO Y FRACASO EN LA REPARACION DE RESINAS COMPUESTAS EN EL SECTOR ANTERIOR Y POSTERIOR USADAS EN LA CLINICA CES SABANETA

(ESTUDIO IN VITRO)

MEDELLIN/ANTIOQUIA 2010

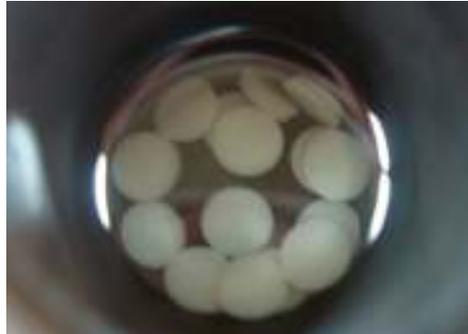
Foto 1. Discos de resina

Se realizaron 240 discos de resina de 7mm x 2mm, (según especificaciones de la ADA), para la confección de estos se elaboró un molde metálico el cual permite diseñar el disco de forma expansiva (Foto 1).

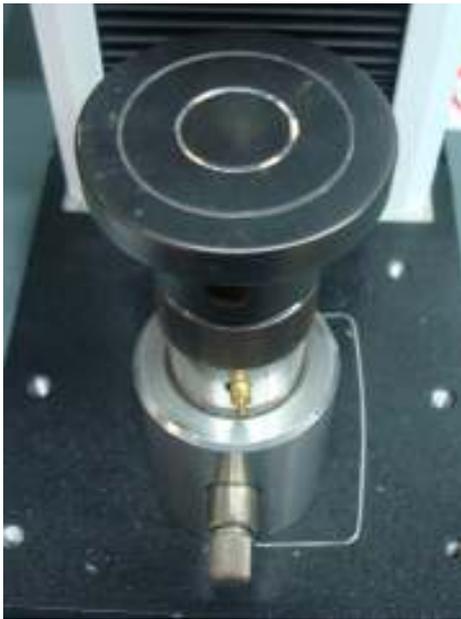
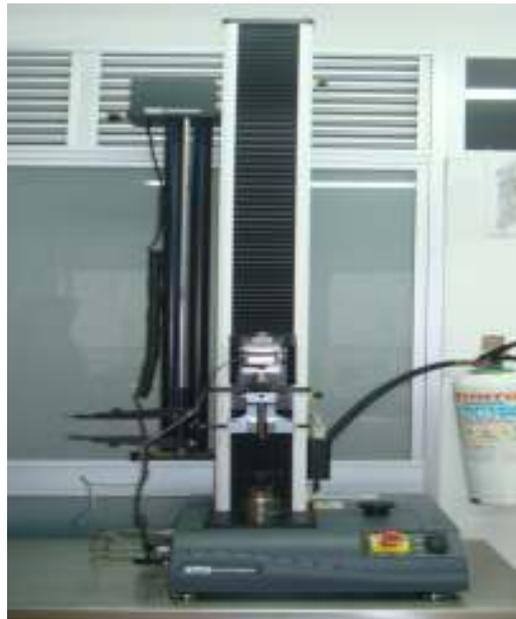
Foto 2-3. Maquina Instron

La primera falla se realizó después del proceso de termociclado mencionado anteriormente, para cada uno de los 240 discos de resina, con una maquina Instrom (Foto 2-3), que le proporciono la fuerza necesaria a cada unos de los discos para que se generara así la fractura de ellos. Se estandarizó primero el tipo de broca que iba a realizar la fuerza y que no excediera el diámetro de cada uno de los discos, calibrándola y obteniendo una medida de 6 mm. Posteriormente se adecuó una moneda la cual se perforó en el centro con una cavidad circular de 5 mm con un taladro de Banco, en donde reposó cada uno de los discos e inhibiendo así cualquier movimiento de cada objeto de estudio, los discos

igualmente fueron calibrados con un pie de rey para la fabricación de todos los aditamentos necesarios para la prueba de falla.
